INFORME DE LIMPIEZA EN CIRCUITO DE GLICOL REALIZADO CON WAT-SOL P

La limpieza del circuito de glicol contaminado con hidrocarburos, se realizó en la Batería La Paz, ubicada en el Polo Boleadoras, yacimiento operado por la Empresa Petrobrás Energía S.A.

INFORME DE LIMPIEZA

BATERIA: LA PAZ
OPERADORA: PETROBRAS
SUPERVISOR: WALTER ACOSTA

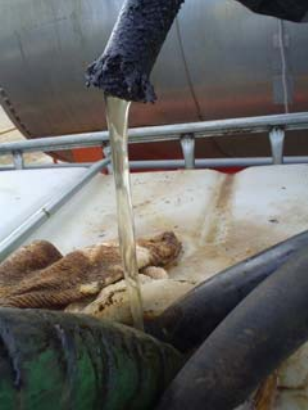
<p>VISTA DE RECIRCULADO</p> <p>EN ESTA IMAGEN SE PUEDE OBSERVAR EL COLOR DEL PRODUCTO AL INICIAR LA LIMPIEZA CON AGUA DEL CIRCUITO</p>
--	---
